GNSS-Monitoring Säntis Schwebebahn

Permanente Stützen-Überwachungsmessungen während Sanierungsarbeiten

- 📍 Schwägalp-Säntis, Schweiz
- 👤 Säntis Schwebebahnen AG / Schällibaum AG
- 🕒 2019 - 2020

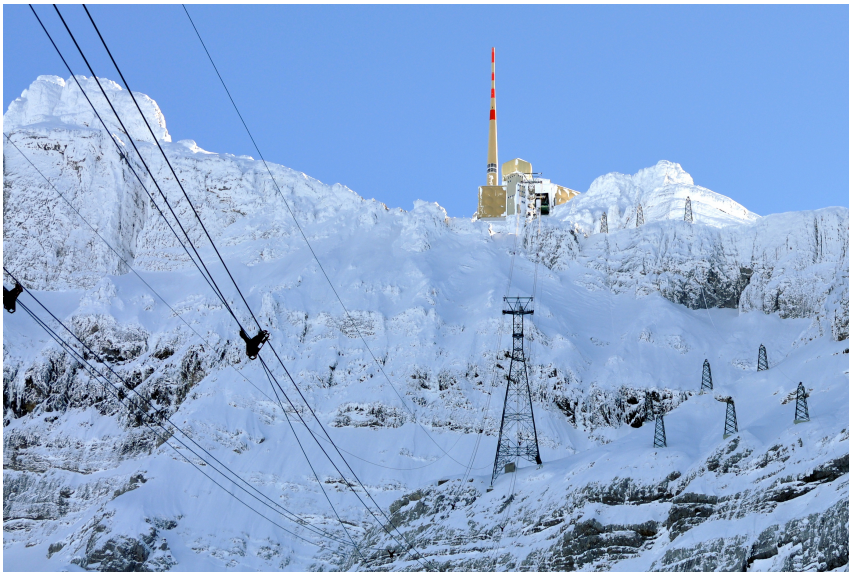
Am 5. Februar 2019 wurde durch die Bahnangestellten ein **TEDAMOS-GNSS-Sensor** auf dem Joch der Stütze 1 montiert. Die Bewegungen der Stütze werden seither permanent im 30-Sekunden-Rhythmus bezüglich einer zweiten GNSS-Station auf dem Säntisgipfel gemessen und vollautomatisch auf vorgegebene Grenzwerte überprüft. Falls diese überschritten werden, wird sofort ein Alarm via SMS und E-Mail an die Bahnverantwortlichen gesendet.

Um während den Sanierungsarbeiten an dieser Stütze allfällige Bewegungen der Seilbahnstütze unmittelbar festzustellen, hat der Bahnhersteller Garaventa zusammen mit der Säntis Schwebebahn entschieden, die Stütze **permanent** mittels **GNSS-Messungen** zu überwachen.
